MCE/MCS PROCÉDURE DU PISTON DE PLOMBERIE AVEC JOINT

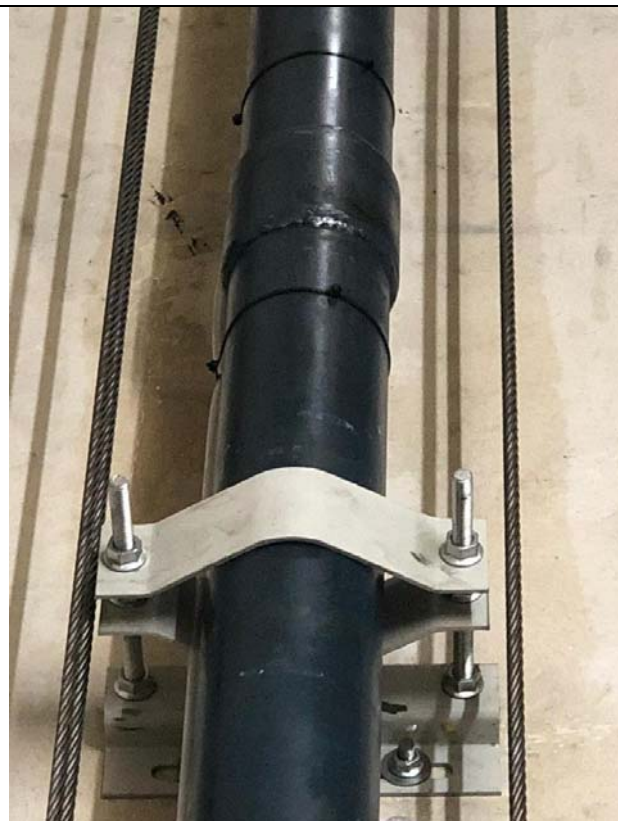
Par conséquent, dans les versions avec joints, l'aplomb correct du piston par rapport aux guides tout au long de sa course est d'une importance capitale. Un défaut de plomberie entraîne le choc du fond de la tige de piston lors du passage dans le manchon si celui-ci n'est pas vertical par rapport à la tige de piston.

1° Il est très important qu'il y ait une fixation de la chemise près du syndicat pour garantir la plomberie. Sinon, il est très difficile de réussir l'aplomb du piston.

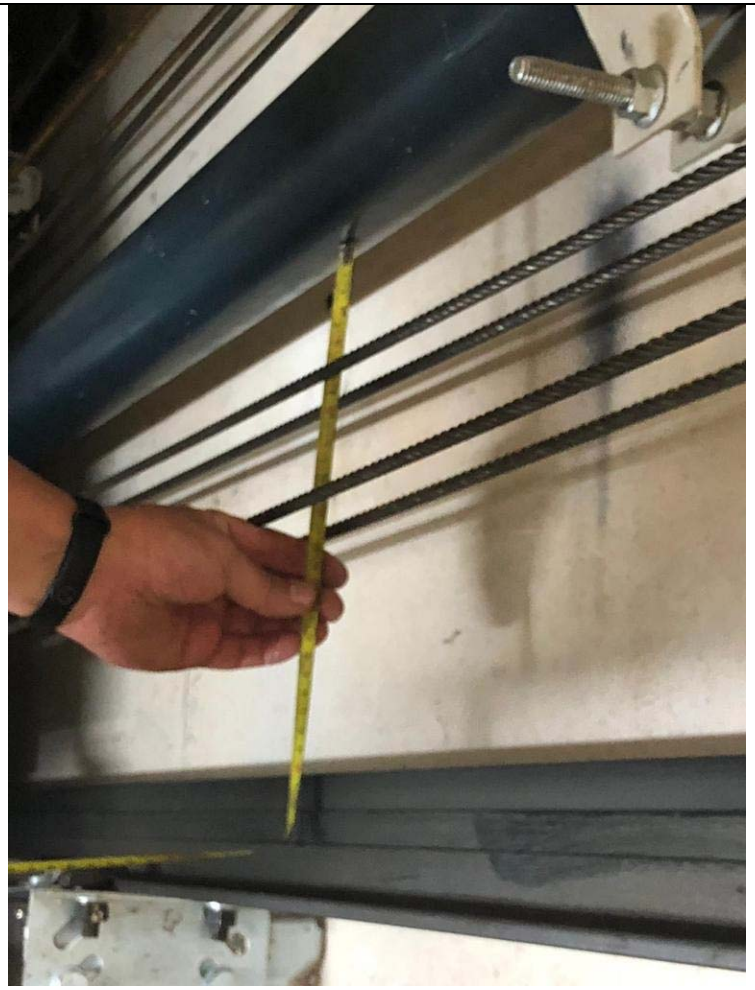
Si cela n'est pas corrigé, prenez des mesures entre l'extérieur de la tige et le guide dans les dernières sections car la tête du piston peut être liée au piston dans la dernière section.

3° Vérifier que la chemise est dans la même position par rapport aux guides, en cas de mesures différentes, corriger dans cet axe en desserrant la fixation du piston et corriger sa position.
